RAPPORT D'ENQUÊTE MARITIME
M01N0020

ENVAHISSEMENT ET NAUFRAGE

DU CREVETTIER-USINE *FAME*
À 120 MILLES MARINS AU NORD-EST DE BELLE ISLE
TERRE-NEUVE ET LABRADOR
LE 19 AVRIL 2001

Rapport numéro M01N0020

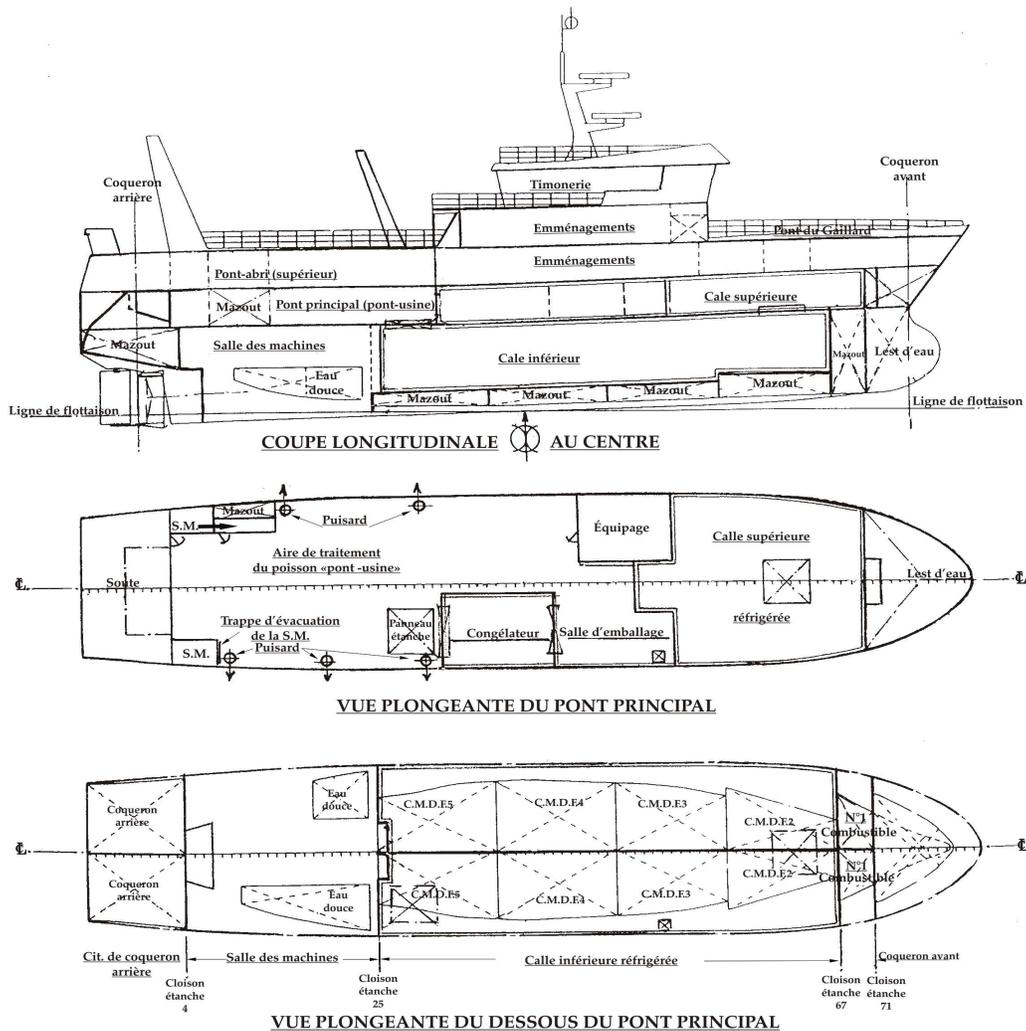
PLAN D'ENSEMBLE

Le plan d'ensemble de la figure 1 montre l'emplacement de la salle des

machines, des ponts, des panneaux étanches, des soutes à mazout, des water-ballast, des citernes à eau douce, des cales inférieures et supérieures réfrigérées, des aires de traitement de la crevette, des logements de l'équipage, etc.
